★令和6年度用 通学路マップ・危険箇所マップ★

霧島市立三体小学校

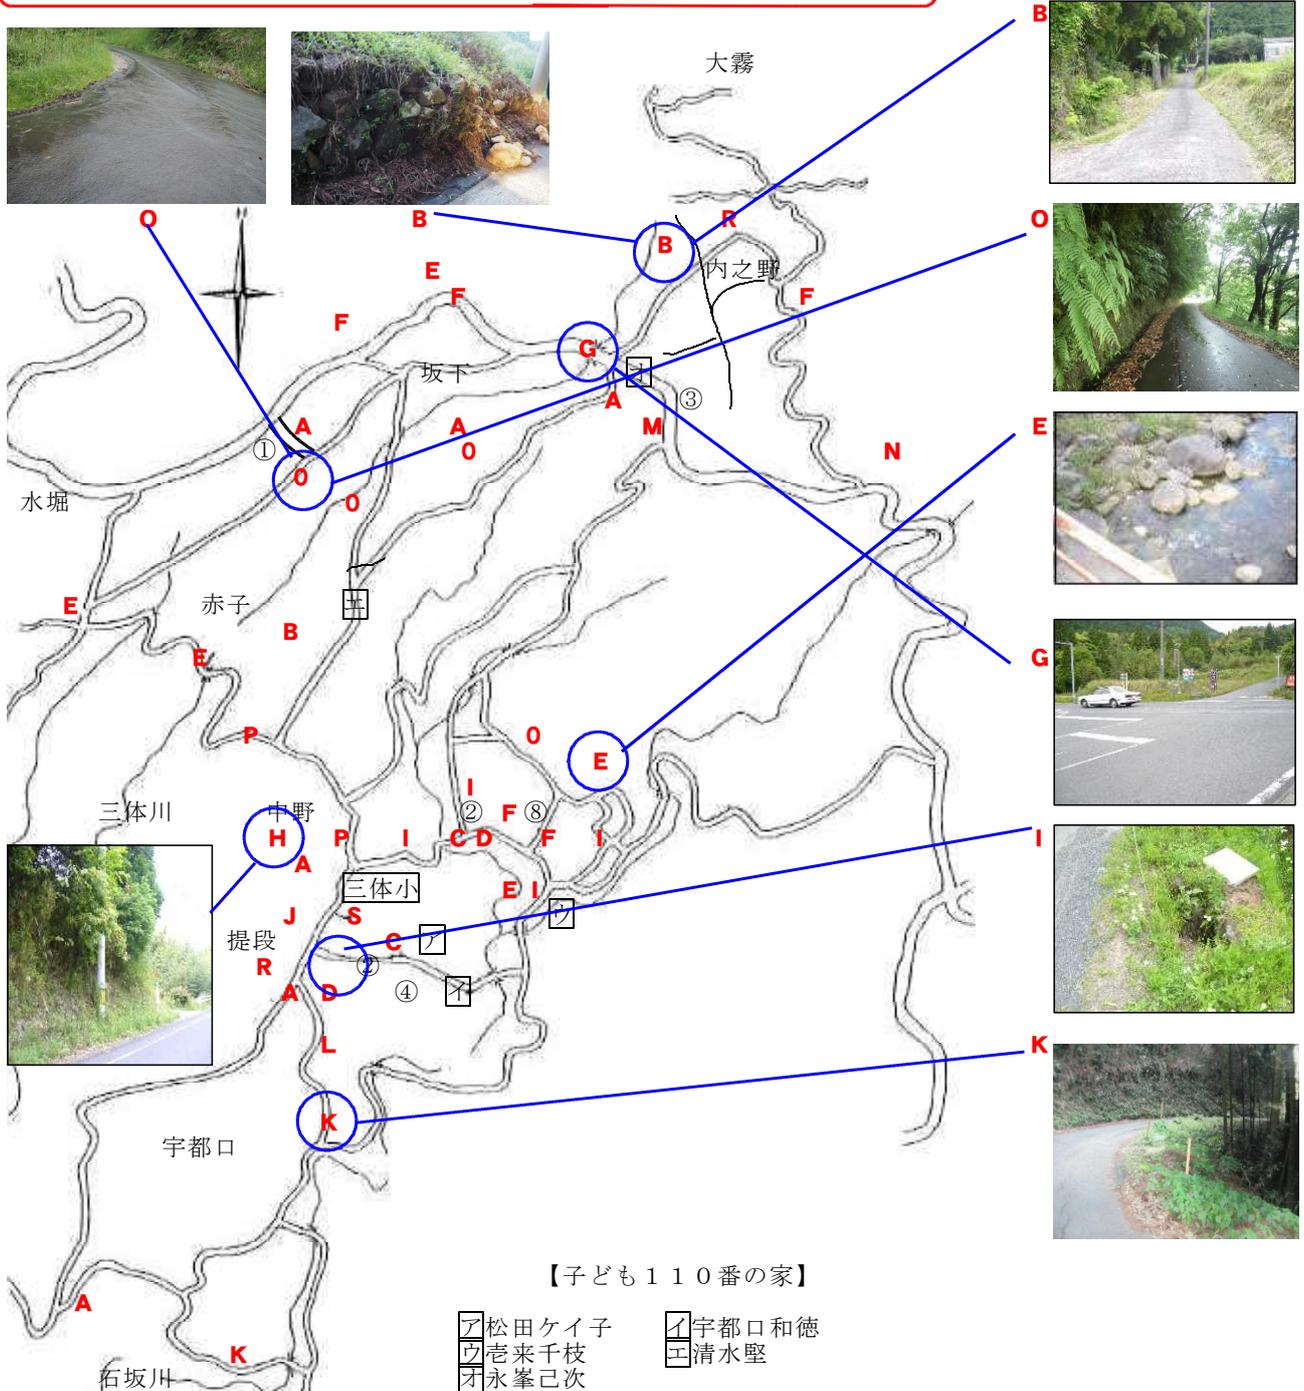
- A** 道路が整備され、スピードを出す車が多い。法面がくずれ、歩道に土砂がたまる。
- B** 歩道が途切れ道路が狭く、見通しが悪い。かけ崩れあり
- C** 住宅入口から道路への飛び出し注意。住宅入り口付近はバイク、裏門前道路は農作業車、トラックに注意。スピードを出す車がいる。
- D** 砂利で滑り やすく危険。川と道路の段 差あり。
- E** 川の流れが速い。川遊び禁止。大きめの用水路の水量が多い。作業車が多い。見通しが悪い。人家がない。
- F** 道路が狭くカーブが多く見通しが悪い。交差点で見通しが悪い。ガードレールがないところもある。
- G** 狭い道路と広い道路の交差点 でスピードを出す車や交通量が多い。
- H** バス停付近の栗の木の枝 の毛虫に注意(春)。
- I** 路肩の側溝の穴に注意。校長住宅前カーブ 見通しが悪い。裏門、住宅入口飛び出し注意。住宅方面からくる車が 前迫田商店前の丁字路に出る時の車のスピード
- J** スピードを出す車が多いので横断注意。側溝に蓋がない所がある。舗装状況が悪い所や木が伸びて視界が悪い所がある。歩道に竹の根が入り込み、段差があり転倒の恐れがある。
- K** ガードレールなし。路肩注意。
- L** 上宇都口橋。道路が狭く。ガードレールなし。転落注意。
- M** バス停一本松付近見通しが悪い。
- N** 大霧入口交差点、見通しが悪い。
- O** 家が少ない。作業車が多い。
- P** 道路横断の際、危険又は見通しが悪い。
- Q** かけ崩れ。道が細い。増水がある。
- R** 道路に水があふれる。歩道がポコポコで竹が倒れている。道くずれがある。樹木が生い茂る。
- S** 台風などの後は、竹など倒れてきている。
